Comportamiento *in vitro* de los tejidos dentales y de algunos materiales de obturación dental sometidos a altas temperaturas con fines forenses*

Objetivo: Describir el comportamiento de los tejidos dentales (esmalte, dentina y cemento) y de cuatro materiales de uso odontológico (amalgama de plata, resina compuesta, ionómero de vidrio y cemento de óxido de zinc modificado) al ser sometidos a la acción de altas temperaturas, con el fin de establecer parámetros que se puedan aplicar a los métodos de identificación odontológica forense para el caso de cadáveres o restos humanos quemados, carbonizados o incinerados.

Materiales y métodos: Se realizó un estudio experimental *in vitro* para observar los cambios físicos macroscópicos y microscópicos de los tejidos dentales y cuatro materiales de uso odontológico en 199 dientes humanos, sometidos a altas temperaturas (200°C, 400°C, 600°C, 800°C, 1000°C, 1200°C).

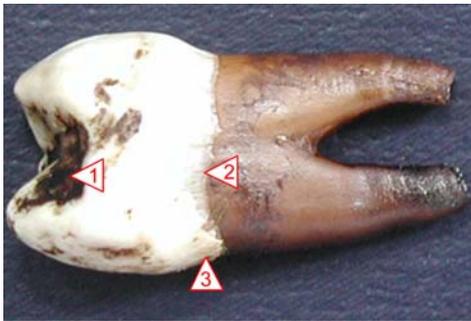
Foto 1. Diente sin preparaciones sometido a 400°C. 1. Placa bacteriana carbonizada. 2. Fractura de esmalte cervical. 3. Estallido esmalte cervical.

Análisis microscópico. Se aprecian cambios relevantes a partir de los 400°C, cuya observación evidencia la aparición de fisuras longitudinales en el esmalte y fractura del mismo a nivel del margen cervical (Fotos 1 y 3). A los 600°C se nota fractura y separación esmalte-dentina en el margen cervical, cuarteado del esmalte y del cemento, así como grietas longitudinales en este último. A los 800°C surgen grietas en el esmalte y la dentina advierte signos de incineración (Foto 9). A los 1000°C la dentina expuesta presenta un color blanco (Fotos 11 y 12). A los 1200°C se observa exposición de la cámara pulpar en la mitad de la muestra, lo cual permite señalar cambios como calcinación de la pulpa, diferenciación de la dentina circumpulpar, el techo de la cámara pulpar tiene un tono de color gris más oscuro, y grietas transversales internas de la dentina que se continúan en la raíz hacia el cemento (Fotos 13 y 14). (Cuadros 1-6).

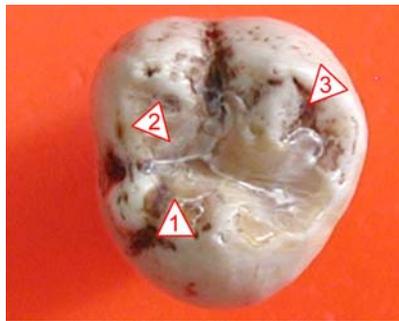
Foto 2. Diente con obturación en resina sometido a 400°C. 1. Desadaptación marginal. 2. Vetas de color blanco de la resina. 3. Placa bacteriana carbonizada.

Análisis macroscópico. A los 200°C la obturación en resina compuesta presenta retracción marginal y coloración marrón. A los 400°C hay aumento del brillo de la resina y desadaptación marginal (Foto 2). A los 600°C el color de la resina se torna negro grisáceo (Foto 5), aparecen grietas y ocurre desalojo de la obturación

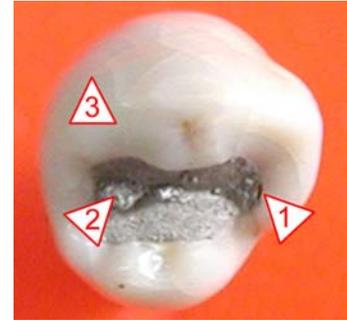
Foto 3. Diente con obturación en amalgama sometido a 400°C. 1. Desadaptación marginal de la amalgama. 2. Nódulos en la superficie de la amalgama. 3. Fisuras en el esmalte.

Análisis macroscópico. A los 200°C y a los 400°C la amalgama sufre desadaptación marginal, pérdida de brillo y formación de nódulos o balas en la superficie (Foto 3). A los 600°C se observa fragmentación del esmalte y brillo metálico en la superficie de la raíz (Foto 9); la amalgama adquiere un color negro opaco y pierde las características morfológicas conferidas durante el bruñido. A los 800°C la corona es de color gris con manchas negras y en la superficie oclusal alrededor de la obturación, de textura rugosa, el esmalte adquiere un pigmento de color marrón brillante o dorado (Foto 10). A los 1000°C surgen grietas en la amalgama que le confieren un aspecto cuarteado de su superficie oclusal. La obturación se desaloja de la cavidad por fragmentación del esmalte, lo cual permite observar el ionómero de vidrio expuesto de color blanco-tiza. A los 1200°C se aprecia fragmentación de la corona en más de la mitad de la muestra lo cual ocasiona desalojo de la obturación y exposición del ionómero de vidrio, donde este último presenta un color marrón claro, grietas y fracturas. De igual forma se observa la superficie oclusal de color

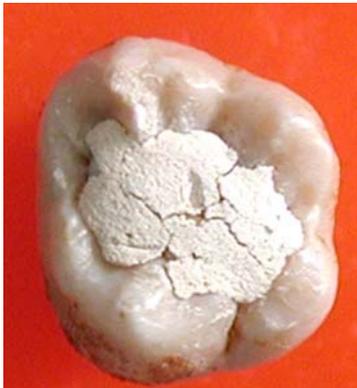
Foto 4. Diente con obturación en cemento de óxido de zinc modificado sometido a 400°C. 1. Desadaptación marginal del cemento. 2. Grietas superficiales en el cemento.

Análisis macroscópico. A 200°C se encuentra desadaptación marginal, grietas en la superficie y expansión dimensional del cemento de óxido de zinc modificado. A los 400°C hubo estallido del esmalte cervical, fisuras longitudinales en el esmalte, y color pardo del material de obturación (Foto 4). A los 600°C el cemento de óxido de zinc se torna de un color gris oscuro, presenta grietas, contracción dimensional y desadaptación marginal (Foto 6). A los 800°C el material se aprecia blanco-tiza y en un tercio de la muestra ocurrió desalojo de la obturación. A los 1000°C se observa el esmalte alrededor de la obturación de color blanco, la corona gris oscuro, el cemento temporal color blanco-tiza y de aspecto cuarteado, y grietas y fracturas en un cuarto de la muestra. A los 1200°C se presentó fragmentación del esmalte y de la dentina, y grietas transversales en la raíz (Foto 14) (Cuadros 1-6).

Análisis microscópico. A los 200°C en el cemento de óxido de zinc modificado se pueden observar grietas en la superficie, expansión, textura rugosa y porosidad. A los 400°C el material se torna opaco, y se aprecian fisuras longitudinales y fractura del esmalte cervical (Foto 4). A los 600°C el esmalte y el cemento muestran un aspecto cuarteado. De igual forma se aprecian grietas longitudinales y contracción del cemento temporal, dentina carbonizada en la mitad de la muestra y exposición pulpar, lo que permitió evidenciar incineración del tejido pulpar (Foto 6). A los 800°C continúa el proceso de contracción del cemento, y la dentina carbonizada presenta fisuras y grietas internas. A los 1000°C la obturación se desalojó de la cavidad en la mitad de la muestra, mientras que a los 1200°C el desalojo se apreció en casi toda la muestra, además de fragmentación del esmalte, dentina de color blanco, signo de incineración, y exposición de la cavidad pulpar de algunos dientes sin rastros de tejido pulpar (Cuadros 1-6).

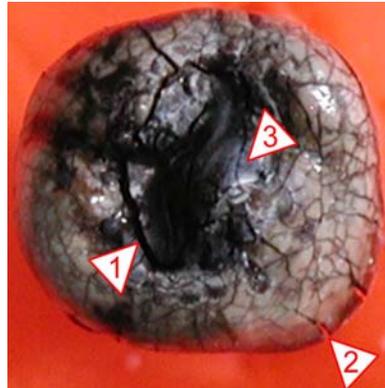
Foto 5. Diente con obturación en resina sometido a 600°C. 1. Desadaptación marginal de la resina. 2. Grietas en el esmalte con aspecto cuarteado. 3. Vetas grises en la resina carbonizada.

Fisuras, grietas, aspecto cuarteado y fracturas de los tejidos dentales y los materiales de uso odontológico. En todos los dientes se observan fisuras en el esmalte a partir de los 400°C, que se convierten en grietas a los 600°C como lo describieron Günther y Schmidt¹⁵, y Nossintchoux³³. Además, se puede observar un aspecto cuarteado de la corona y la raíz (Foto 5), que se produce en la superficie del esmalte y del

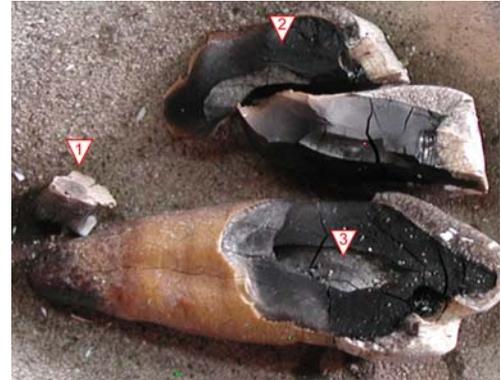
Foto 6. Diente fragmentado con obturación en cemento de óxido de zinc modificado sometido a 600°C. 1. Obturación temporal desalojada. 2. Dentina carbonizada. 3. Restos de ceniza de la pulpa dental.

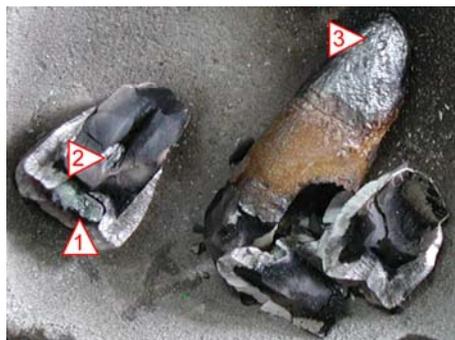
Foto 7. Diente fragmentado con obturación en amalgama sometido a 800°C. 1. Amalgama carbonizada. 2. Restos de ceniza de la pulpa dental. 3. Trazas de mercurio en la raíz.

Es de interés enfatizar que dentro del casquete de esmalte queda retenida cierta cantidad de dentina coronal debido a la invaginación oclusal (surcos y fisuras) en este tejido (Foto 7); por tanto, es evidente que las zonas de fractura de la dentina, debido a los coeficientes de expansión térmica y a la posterior pérdida de volumen, se dan a nivel coronal en la imbricación macroscópica y a nivel cervical en la línea amelocementaria.

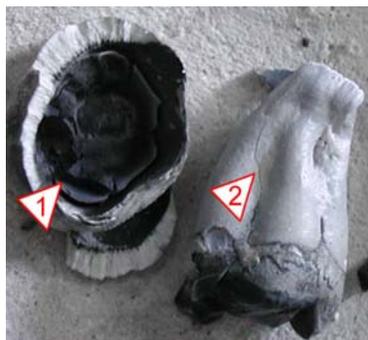
Foto 8. Diente sano sometido a 800°C. 1. Casquete de esmalte con dentina atrapada en los fosas y fisuras de la superficie oclusal. 2. Grieta longitudinal de la raíz.

en algunos dientes. A 800°C la resina se observa de color blanco-tiza (Foto 8), en la mayoría de la muestra hay desalojo de la obturación y exposición del ionómero de vidrio que se observa de color negro, con grietas y desadaptado. A los 1000°C la corona adquiere un color gris oscuro, la dentina expuesta se aprecia blanca con manchas grises azulosas, y en la mitad de la muestra ha ocurrido pulverización del esmalte y fractura radicular. El ionómero de vidrio presenta un color negro grisáceo (Foto 11). A los 1200°C la corona cambia a un color blanco-grisáceo, en la mayoría de la muestra ocurrió desalojo de la obturación y desaparición del ionómero de vidrio. Además, se aprecia fragmentación de la dentina. (Cuadros 1-6)

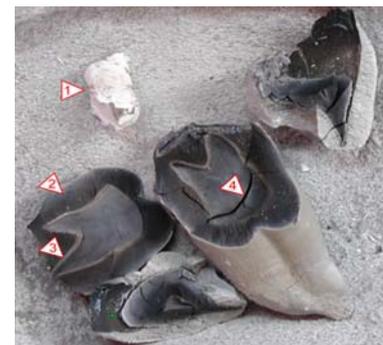
Foto 9. Diente fragmentado con obturación en resina sometido a 800°C. 1. Resina incinerada desalojada de la cavidad. 2. Dentina coronal carbonizada. 3. Dentina circumpulpar. 4. Fractura dentina coronal de la cámara pulpar.

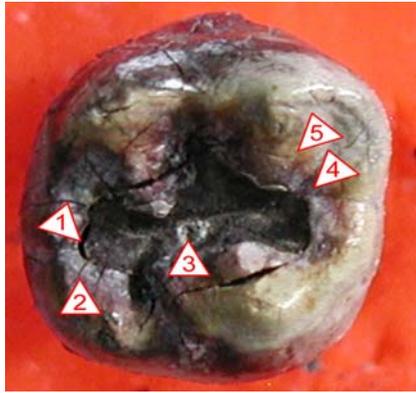
Foto 10. Diente con obturación en amalgama sometido a 800°C. 1. Desadaptación marginal de la amalgama. 2. Fractura del esmalte. 3. Nódulos en la superficie de la amalgama. 4. Pigmentos rosados en el esmalte. 5. Pigmentos dorados en el esmalte.

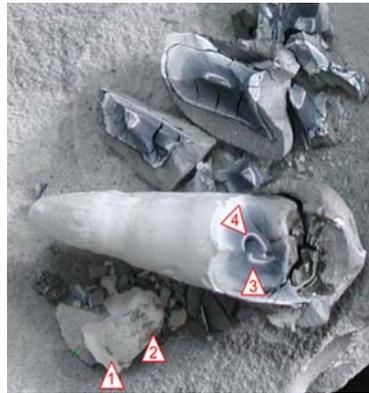
Foto 11. Diente fragmentado con obturación en resina sometido a 1000°C. 1. Resina incinerada desalojada de la cavidad. 2. Trazo de ionómero de vidrio adherido a la resina. 3. Dentina coronal parcialmente incinerada. 4. Dentina circumpulpar incinerada.

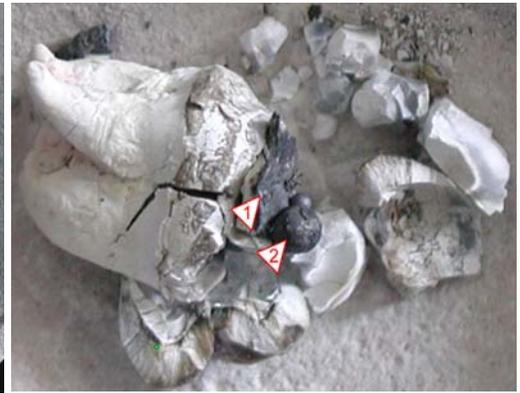
Foto 12. Diente fragmentado con obturación en amalgama sometido a 1000°C. 1. Amalgama carbonizada. 2. «Balas de plata» de la amalgama.

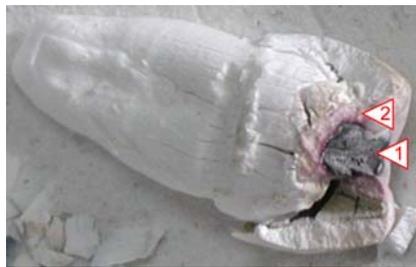
Foto 13. Diente fragmentado con obturación en amalgama sometido a 1200°C. 1. Amalgama. 2. Pigmentos rosados en esmalte y dentina.

transversales de la raíz (Fotos 13 y 14). (Cuadros 1-6).

marrón brillante y se hacen notorias unas series de pigmentos rosados en el esmalte y cemento (Foto 13). La amalgama de color negro, presenta fracturas y un aspecto cuarteado (Cuadros 1-6).

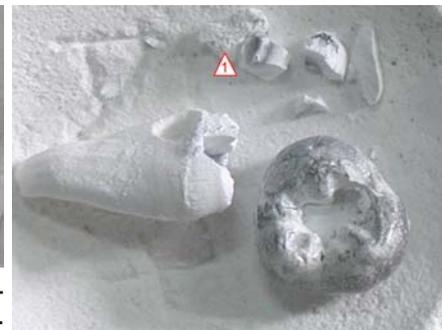
Foto 14. Diente fragmentado con obturación en cemento de óxido de zinc modificado sometido a 1200°C. 1. Obturación temporal desalojada.
